東日本大震災レポート

第 12 報 (石油コンビナートの地震火災について)

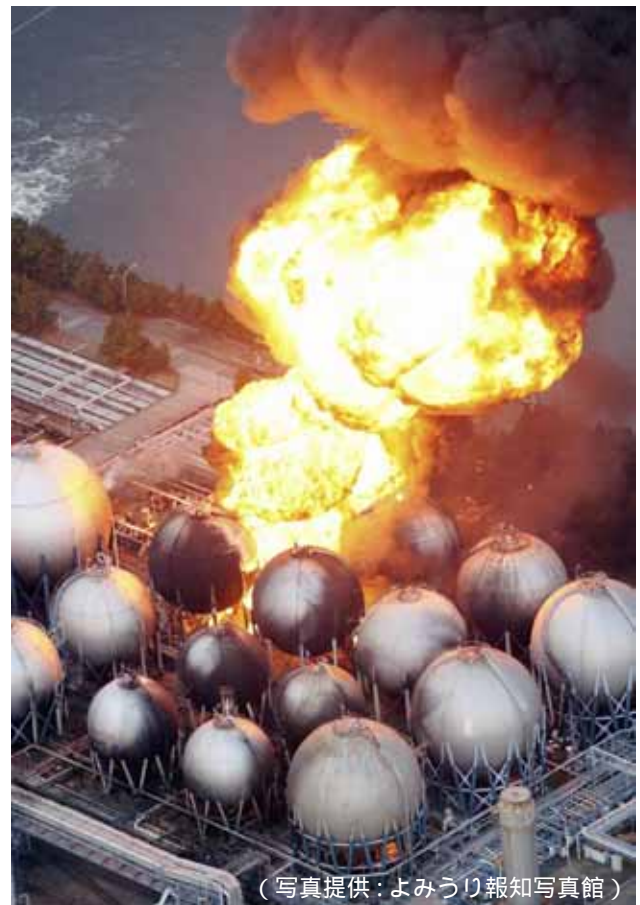
(写真提供:よみうり報知写真館)

A 社製油所の LPG 火災

千葉県にある A 社製油所の LPG 施設で、高圧ガス球形タンクの座屈落下により、タンク周辺下部のガス配管が損傷し、漏洩したガスが爆発炎上しました。この火災で、石油コンビナート各社で構成する共同防災組織の高所放水車、東京消防庁の消防艇が出動して消防活動を行う一方、周辺住民千人以上が一時避難を行いました。この火災により、17基あった LPG 球形タンクのうち15基が焼損しましたが、製油装置への延焼拡大は阻止で

きました。また、ガス火災であったため燃え尽きるまで消火できず、鎮火まで10日間を要しました。同製油所によると、施設の耐震性については「問題はなかった」とし、近隣住民への影響については「爆発で破片などが飛んできてガラスが割れた」「火災の煙などで車が汚れた」などの苦情が寄せられたとのこと。

現在、社外有識者を含めた事故調査委員会や、国・県・市の監督官庁による事故調査が行われています。また、経済産業省原子力安全・保安院によると、事故原因は現在調査中としながらも、定期点検で LPG よりも比重の大きな水を満たしていたため、通常の運転状況よりも大きな荷重が加わったことが一因だと報告し、同様の事故が発生しないよう耐震設計構造物の保安確保に関する要請を発しています¹。

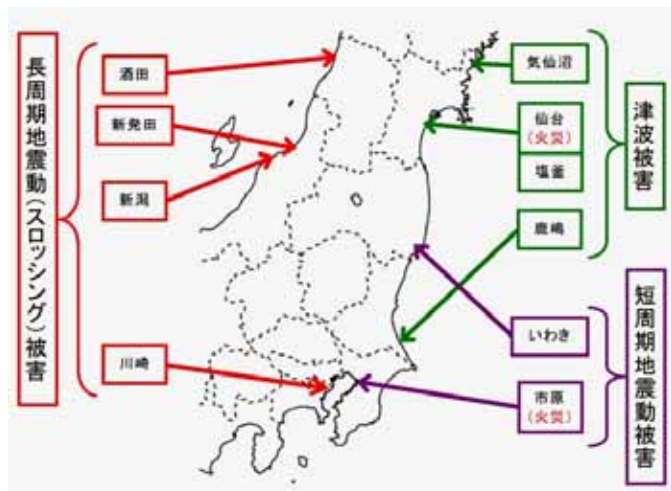
図1 石油コンビナートの被害状況

当調査の結果によると、被害の状況は図1のとおり、津波被害、短周期地震動による被害、長期地震動（スロッシング）による被害の3つに大別されます。津波や地震動および地震動に伴う液状化などによる損害が数多く発生していますが、ここでは、地震火災に関する情報に着眼し、次のとおり整理しました。

東日本大震災により、東日本に所在する石油コンビナートでは、主な施設として屋外貯蔵タンク（ガソリン）および高圧ガスタンクの焼損が発生しています。いずれも火災原因はまだ公表されていません。東日本大震災では屋外貯蔵タンクのスロッシング（タンク内の液面揺動）被害も発生していますが、2003年の十勝沖地震のようにスロッシングに起因する火災の報告はありません。

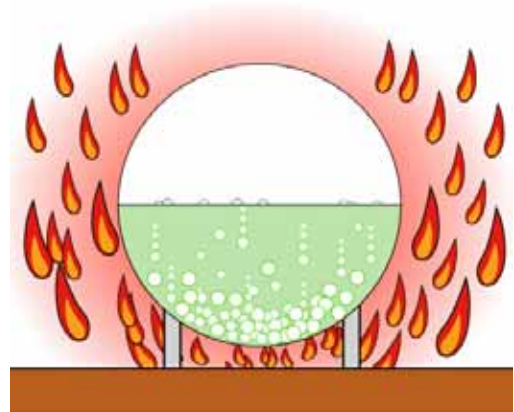
図 2 BLEVE のイメージ

LPG のように、液化した可燃性ガスを貯蔵するタンクで火災が発生すると、大規模な BLEVE (Boiling Liquid Expanding Vapor Explosion) を引き起こす危険性があります。

液化ガスを収容したタンクが外部から火災の高熱にさらされると、液体が沸騰状態になり内圧が上昇します。安全弁が作動して、ガスを放出して内圧の上昇を防止しますが、放出にともなって液面が低下すると、火炎にさらされた部分のタンク強度が低下して、裂け目が生じます。裂け目が生じた瞬間、タンク内部で高温・高圧の沸騰状態にあった液化ガスが常温、大気圧に急減圧されるため、急激に気化して空気（酸素）と混合して爆発範囲に達すると、火の玉状の爆発が発生します。この爆発では、火の玉（ファイアー

ボール) から放散される爆風および放射熱によって周辺に多大な被害を及ぼします。

今回の東日本大震災では、千葉県石油コンビナートの LPG タンク火災で、BLEVE により発生したと想定されるファイアーボールが見られる記録映像がありました。
